PROGETTO ESECUTIVO MANUTENZIONE STRAORDINARIA DELLA SEDE DEGLI UFFICI COMUNALI DEL COMUNE DI PALAZZO ADRIANO PER L'EFFICIENTAMENTO ENERGETICO DELL'EDIFICIO E DEGLI IMPIANTI

<b>1.2</b>	OPERE EDILI RELAZIONE TECNICA SPECIALISTICA		
REV.	DATA	SCALA	RIF.
02	Gennaio 2021		
RUP:		PROGETTISTA:	DELLA ORO Ing. FARO PALITZOLO S N° 5300
geom. Francesco La Sala		ing. Faro Palazzolo (PA 5300)

## **RELAZIONE SPECIALISTICA OPERE EDILI**

PROGETTO DI RIQUALIFICAZIONE "PALAZZO DARA"

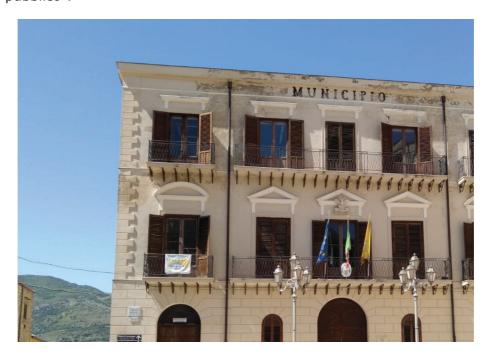
Palazzo Dara – vista prospetto principale

I prospetti sono per tre lati con pietra calcarea a vista e solo il prospetto principale su piazza Umberto I risulta essere intonacato. Proprio il prospetto principale risulta essere il più degradato per problemi di infiltrazione dalle gronde di copertura. Ormai il degrado ha interessato la muratura di secondo piano e parte del piano primo.

- rifacimento del prospetto principale, unico prospetto con intonaci degradati, prevedendo, solo per i piani primo e secondo, la realizzazione mediante termointonaco isolante a base di calce idraulica naturale NHL 3.5 così da avere un intonaco idoneo per edifici storici e che garantisce anche un miglioramento delle caratteristiche di isolamento termico della parete; Al piano terra, come previsto dall'Autorizzazione della Soprintendenza, si manterrà l'intonaco esistente;
